»Medusastenen»

Gammal sten i Gamla stan

Vid ombyggnadsarbeten i höstas i fastigheten nr 3 i kvarteret Medusa söder om Järntorget i Gamla stan, Stockholm, påträffades en medeltida byggnadssten av sådant intresse att en kort presentation i Fornvännen kan vara berättigad.

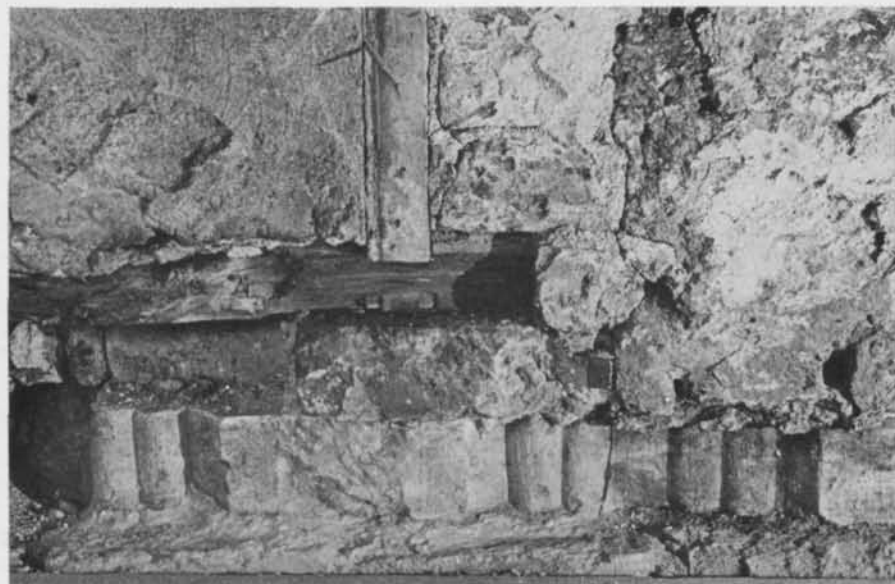
Bild 1. Den s.k. Medusastenen, som den upptäcktes i sitt sekundära läge. Foto P. Josephson 1971. — The Medusastone, as it was found in its secondary situation.

Den butikslokal, som inryms i bottenvåningen i nämnda fastighet utmed Järntorgsgatan skulle repareras för tillfällig användning i väntan på en mera genomgripande restaurering av hela huset. Rummets väggbeklädnad av träfiberplattor togs därvid bort. Den blottade inre långväggen visade sig vara en till vissa delar ommurad tegelvägg i omväxlande block- och kryssförband med spår av flera igensatta dörr- och fönsteröppningar. Detta väggfält blev därför föremål för en mera närgående undersökning än den pressade tiden för reparationsarbetet egentligen tillät. Uppmärksamheten kom rätt snart att riktas mot en oregelbundenhet i murverket av annat slag, ett par vertikala kalkstensprofiler som skyttade fram i en överputsad skiftgång nere vid golvet. Efter renknackning kunde man konstatera att dessa ingick i en profilerad kant på en nära 2 m lång och 10 cm tjock, i muren inlagd, kalksten, bild 1. På bilden syns dessutom hur de smäckra rundstavsprofilerna vid den snett inåtgående vänstra sidan bildar ett utskjutande trepass. Märk också det på framkanten bortbilade partiet, sannolikt spår efter ännu ett trepass. Profileringsformkaraktär och skärpa, den skickliga be-

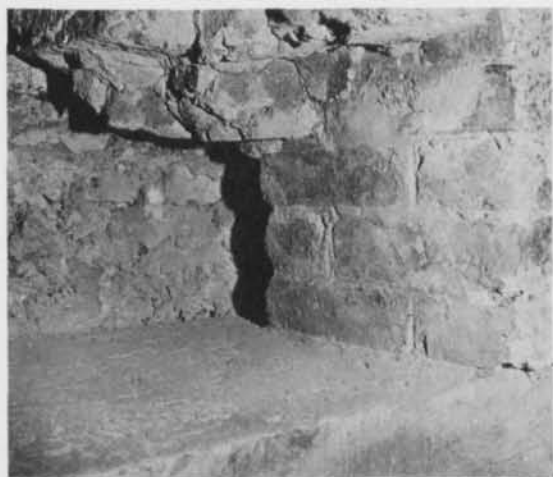
Bild 2. Bild från framtagningen. T. h. de fem bevarade skiften av smygen i den port, vari Medusastenen lagts som tröskel. Observera tegelmurverkets planstrukna fogar med bred rits. Foto M. Svendsen 1971. — Picture showing a stage of the exposure. To the right, five courses of the doorway in which the stone served as threshold. Observe the joints, flat-rubbed with broad scratches.

Tack vare snabbt ingripande av riksantikvarien möjliggjordes emellertid framtagning av Medusastenen, varvid antagandet att den sekundärt blivit inlagd som tröskelsten i en port, tidigt igensatt, bekräftades. Trycket av de ojämnt fördelade murmassorna och det förhållande att den lags på ojämnt underlag utan utfyllande kalkbruk hade spräckt kalkstensskivan i tre delar. Detta underlättade till stor del arbetet som därigenom kunde företas i etapper. Portomfattningens ena smygmurverk fanns bevarat till 5 skifts höjd och hade halvtstensanslag i bakre kanten, bild 2. Fogningen i detta murparti var gjord på ett sätt, som är typiskt för 1600-talets förra hälft; planstruken fog med bred rits, jfr Rididarholmskyrkans gustavianska gravkor.

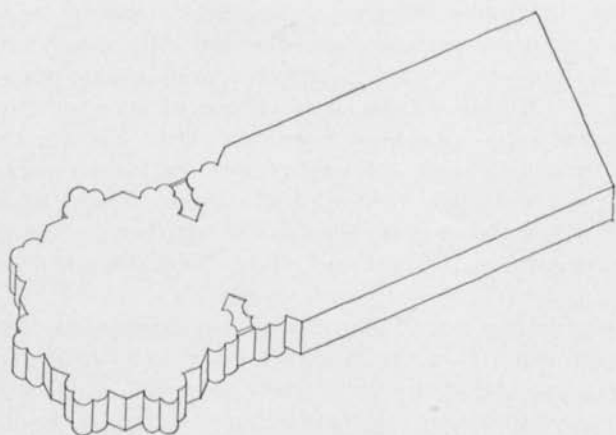
Bild 3. Uppmätning i skala 1 : 20. Långsidornas överskjutande profiler rekonstruerade. — Measurement. The profiles, cut away from the long sides, are reconstructed as trefoils.

På bild 3, en uppmätning av den stora kalkstensskivan, är långsidornas bortbilade delar rekonstruerade som trepass. Stenens profilerade ände bildar en mycket exakt oktagon, vars ena sida möter en spegelvänd identisk profilform. Slitsen mellan de mötande profilerna är markerad i stenytan med en grund något fasad nedbottning. Med största sannolikhet har stenen ingått i ett murverk med kopplad väggpelare eller exempelvis i en triumfbågsomfattning.
