## Liljesten i tornmuren på Lindärva kyrka, Västergötland

### *Undersökning 2008*

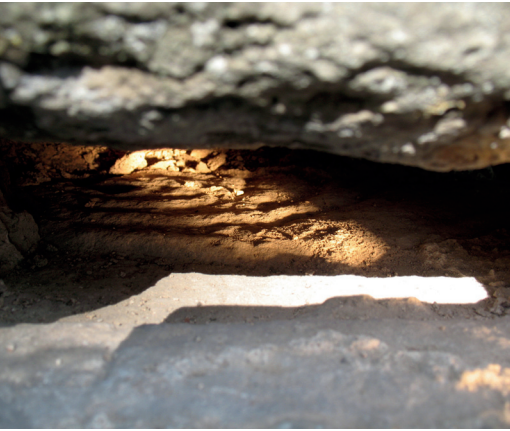
Fig. 1. Palmettblad på stenens övre hörn.  
Foto förf. —Palmetto leaf visible on the upper corner  
of a lily slab in the tower wall of Lindärva church.

För att fastställa huruvida sandstenshällen är en liljesten eller ej krävdes att vi avlägsnade lite murbruk ovanför den. Fogen var i sitt yttersta skikt lagad med cement, men längre in fanns det ursprungliga kalkbruket kvar. Vi gjorde fyra mindre inbrytningar i fogen varvid delar av hällens relieforamentik kunde skönjas. En ranka och ett palmettblad påträffades, och det stod nu klart att hällen är en liljesten (fig. 1). Exakt hur bildframställningen ser ut får vi väl aldrig veta. Att det är en liljesten med palmettblad som växer på en ranka är emellertid klarlagt (fig. 2). Palmettbladet på Lindärvastenen hänger med spetsen nedåt, vilket är mycket ovanligt hos bladen placerade i liljestenarnas övre hörn. Här pekar bla-

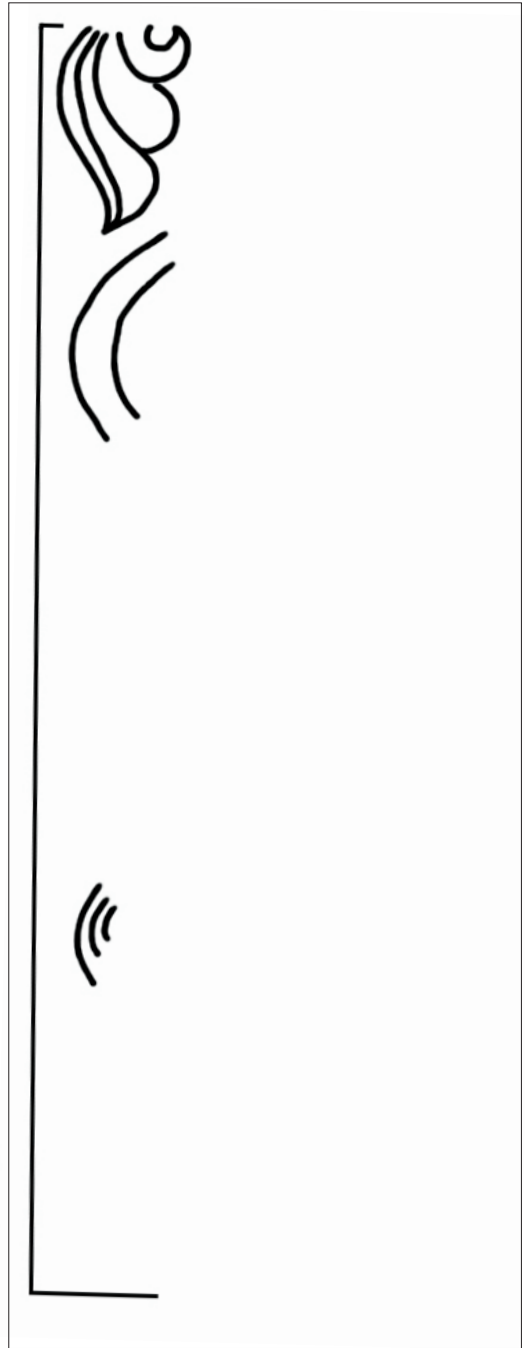
Fig. 2. Teckning av den framtagna ornamentiken på  
liljestenen i Lindärva kyrkas torn. Teckning förf.  
—Visible decoration on lily slab in the tower wall of  
Lindärva church.
